## BÁO CÁO

### Về việc kiểm tra, giải quyết phản ánh từ Trung tâm Giám sát điều hành đô thị thông minh tỉnh Thừa Thiên Huế

Sau khi nhận được nội dung phản ánh nêu trên. Ngày 14/7/2023, UBND xã Phong Hòa đã thuê đơn vị tư vấn và Trưởng thôn Trung Cọ Mè tiến hành kiểm tra, khảo sát hiện trạng tại vị trí sạt lở trên tuyến kênh thoát nước của Hồ đập Mỹ Xuyên với chiều dài sạt lở khoảng 40m (tổng chiều dài hai bên bờ kè bị sạt lở) và chiều cao của đoạn sạt từ mặt đường đến mặt đáy kênh 4m, hộ dân bị ảnh hưởng trực tiếp là hộ ông Trần Văn Huệ, thường trú tại thôn Trung Cọ Mè, xã Phong Hòa.

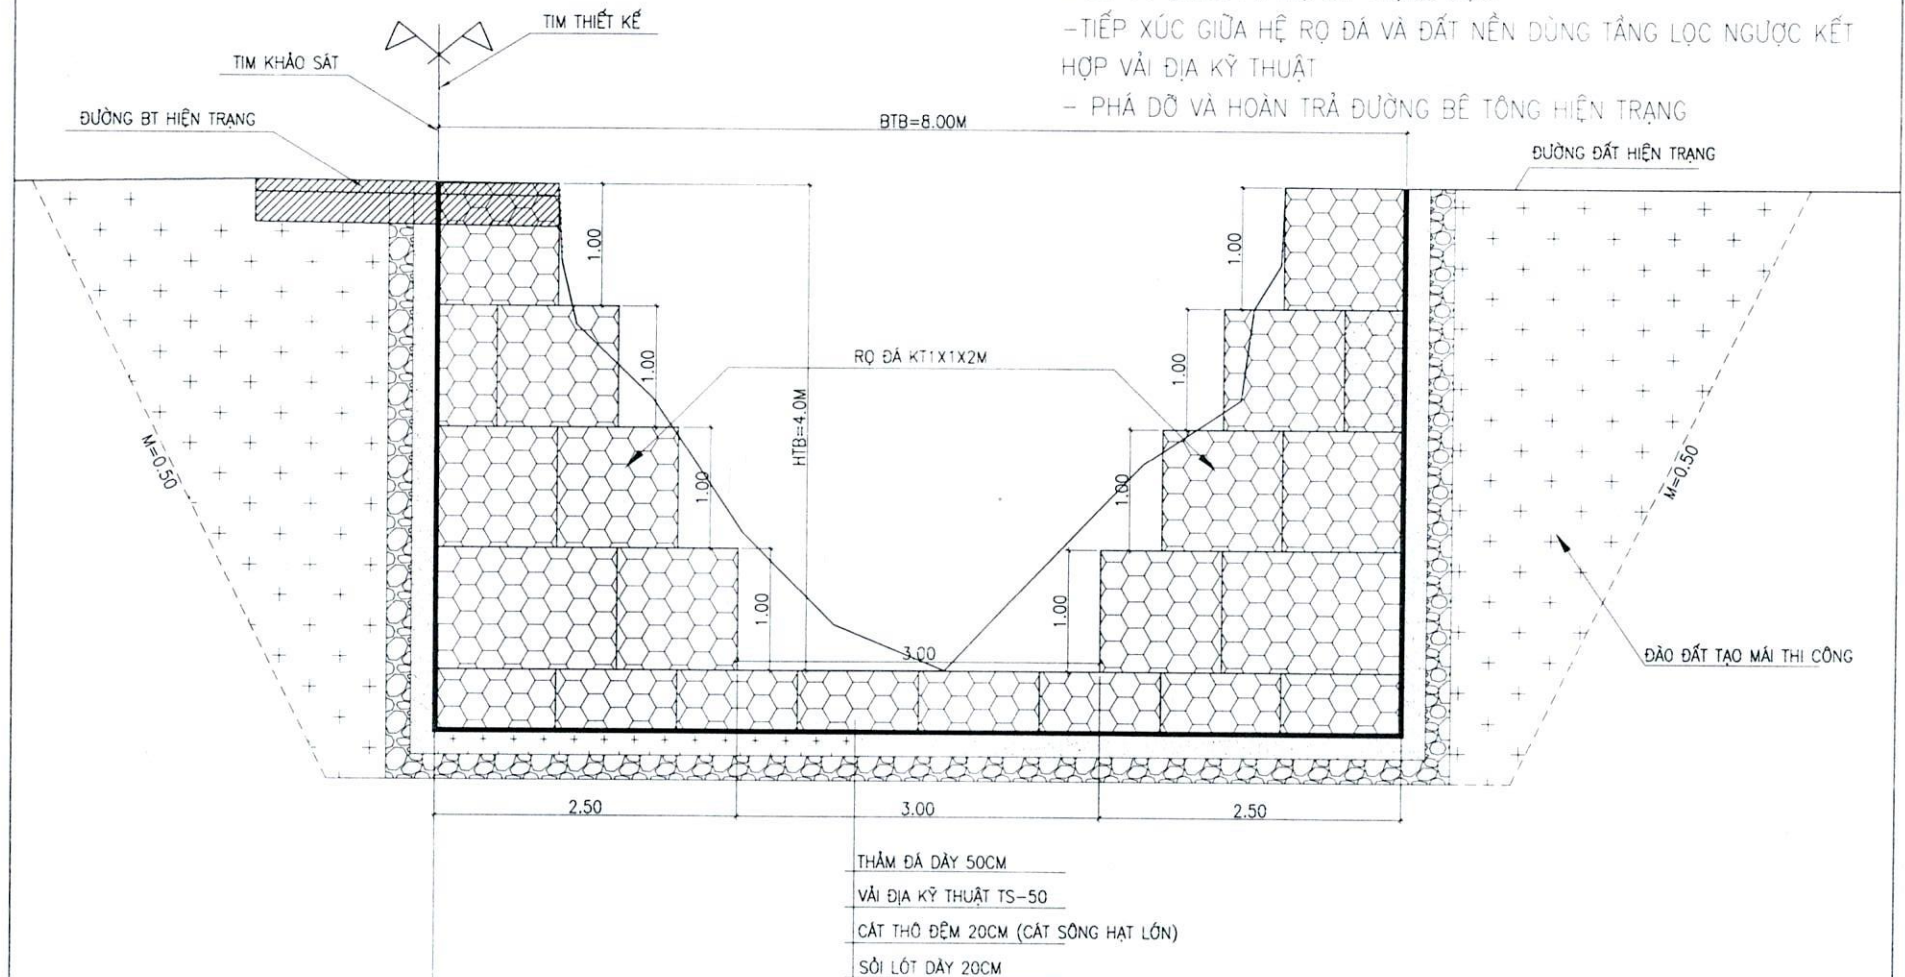
# MẶT CẮT NGANG ĐẠI DIỆN

- GIA CỐ BẰNG HỆ RỌ ĐÁ TRỌNG LỰC
- TIẾP XÚC GIỮA HỆ RỌ ĐÁ VÀ ĐẤT NỀN DÙNG TẢNG LỘC NGƯỢC KẾT HỢP VỚI ĐỊA KỸ THUẬT
- PHÁ DỠ VÀ HOÀN TRẢ ĐƯỜNG BÊ TÔNG HIỆN TRẠNG

Để giải quyết dứt điểm vấn đề sạt lở nêu trên, UBND xã đã thuê với đơn vị tư vấn Công ty TNHH MTV tư vấn và thương mại PODI tiến hành lập phương án xử lý gia cố bằng hệ rọ đá trọng lực, tiếp xúc giữa hệ rọ đá và đất nền dùng tầng lọc ngược

kết hợp vãi địa kỹ thuật và hiện nay, đơn vị tư vấn đã lập dự toán gửi UBND xã Phong Hòa với tổng kinh phí thực hiện dự án gia cố kè bằng hệ rọ đá trọng lực là 1,8 tỷ đồng.

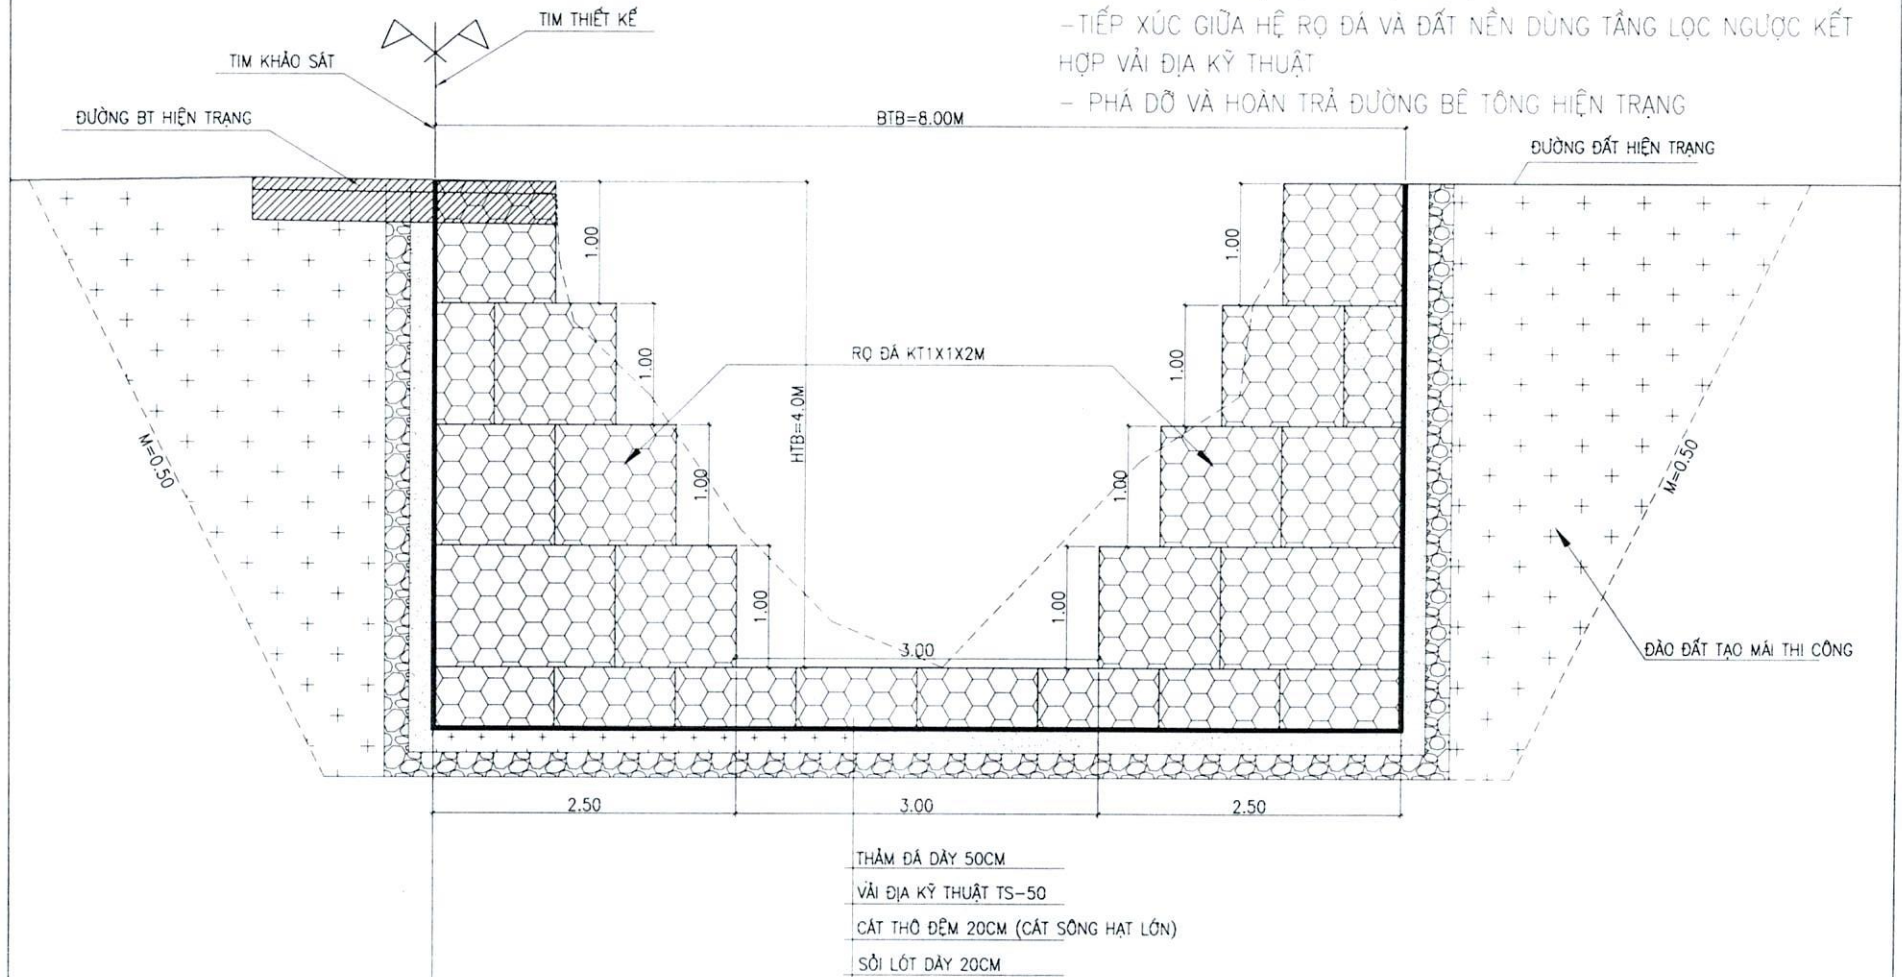
# MẶT CẮT NGANG ĐẠI DIỆN

- GIA CỐ BẰNG HỆ RỌ ĐÁ TRỌNG LỰC
- TIẾP XÚC GIỮA HỆ RỌ ĐÁ VÀ ĐẤT NỀN DÙNG TẦNG LỌC NGƯỢC KẾT HỢP VẢI ĐỊA KỸ THUẬT
- PHÁ DỠ VÀ HOÀN TRẢ ĐƯỜNG BÊ TÔNG HIỆN TRẠNG
