Số: 102/ĐLPĐ-KHKT  
Về việc xử lý nội dung phản ánh  
hiện trường Hue-S

Vừa qua Điện lực Phong Điền (ĐLPĐ) đã nhận được phản ánh từ Trung tâm Giám sát điều hành đô thị thông minh tỉnh Thừa Thiên Huế với nội dung: “ *Đề nghị Chính quyền địa phương làm việc, can thiệp các công ty liên quan để di dời các trụ điện, trụ viễn thông sang vị trí khác, chứ ở vị trí hiện tại tuy không vi phạm lộ giới đường TL6 nhưng lại nằm gần giữa tim đường liên thôn do Nhà nước mới đầu tư xây dựng (khoảng 1 năm), rất nguy hiểm nhất là vào ban đêm. Tôi là người dân trong xóm Phú An, thôn Đức Phú này nên rất mong muốn được lắng nghe, tiếp thu và thực hiện trong thời gian sớm nhất*”.

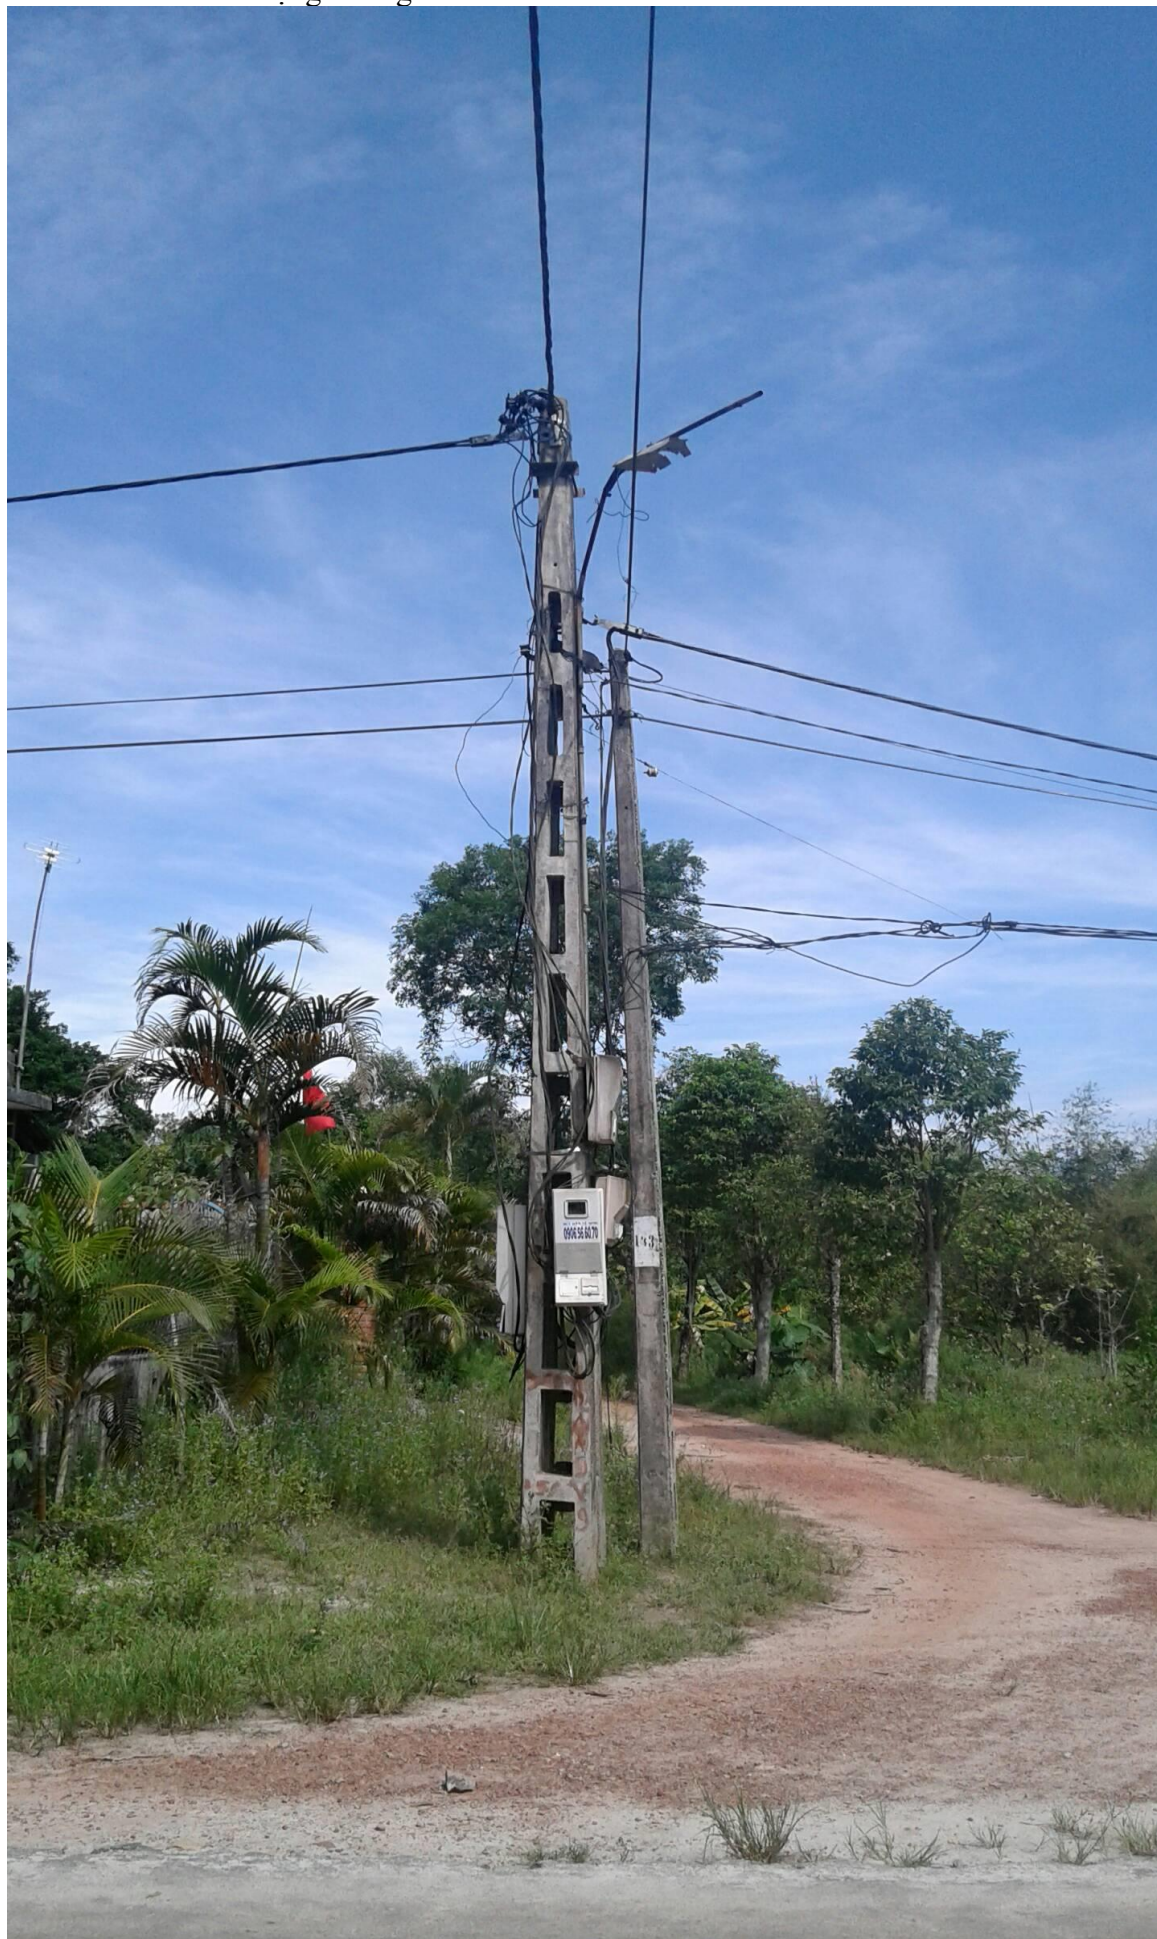
- Vị trí trụ điện theo phản ánh là vị trí B20 đường dây hạ thế TBA Đức Phú 1, hiện trạng là cột đôi CH-10 dây treo trên cột là cáp vện xoắn ABC 4x70mm<sup>2</sup> đi 3 hướng, vị trí cột nằm cách xa đường TL6 và nằm ở một góc bên lề đường liên thôn mới mở rộng không phải giữa tim đường theo như phản ánh, qua kiểm tra thực tế hiện trường xác định vị trí cột này không ảnh hưởng đến giao thông đường bộ (có hình ảnh đính kèm).

Trước khi chưa mở rộng đường

- Tuy nhiên, qua kiểm tra vị trí cột này có hiện tượng hư hỏng do vận hành lâu năm, ĐLPĐ sẽ bố trí kế hoạch sửa chữa, nâng cấp trong năm 2026. Kính đề nghị địa phương hỗ trợ mặt bằng thi công để triển khai thực hiện.

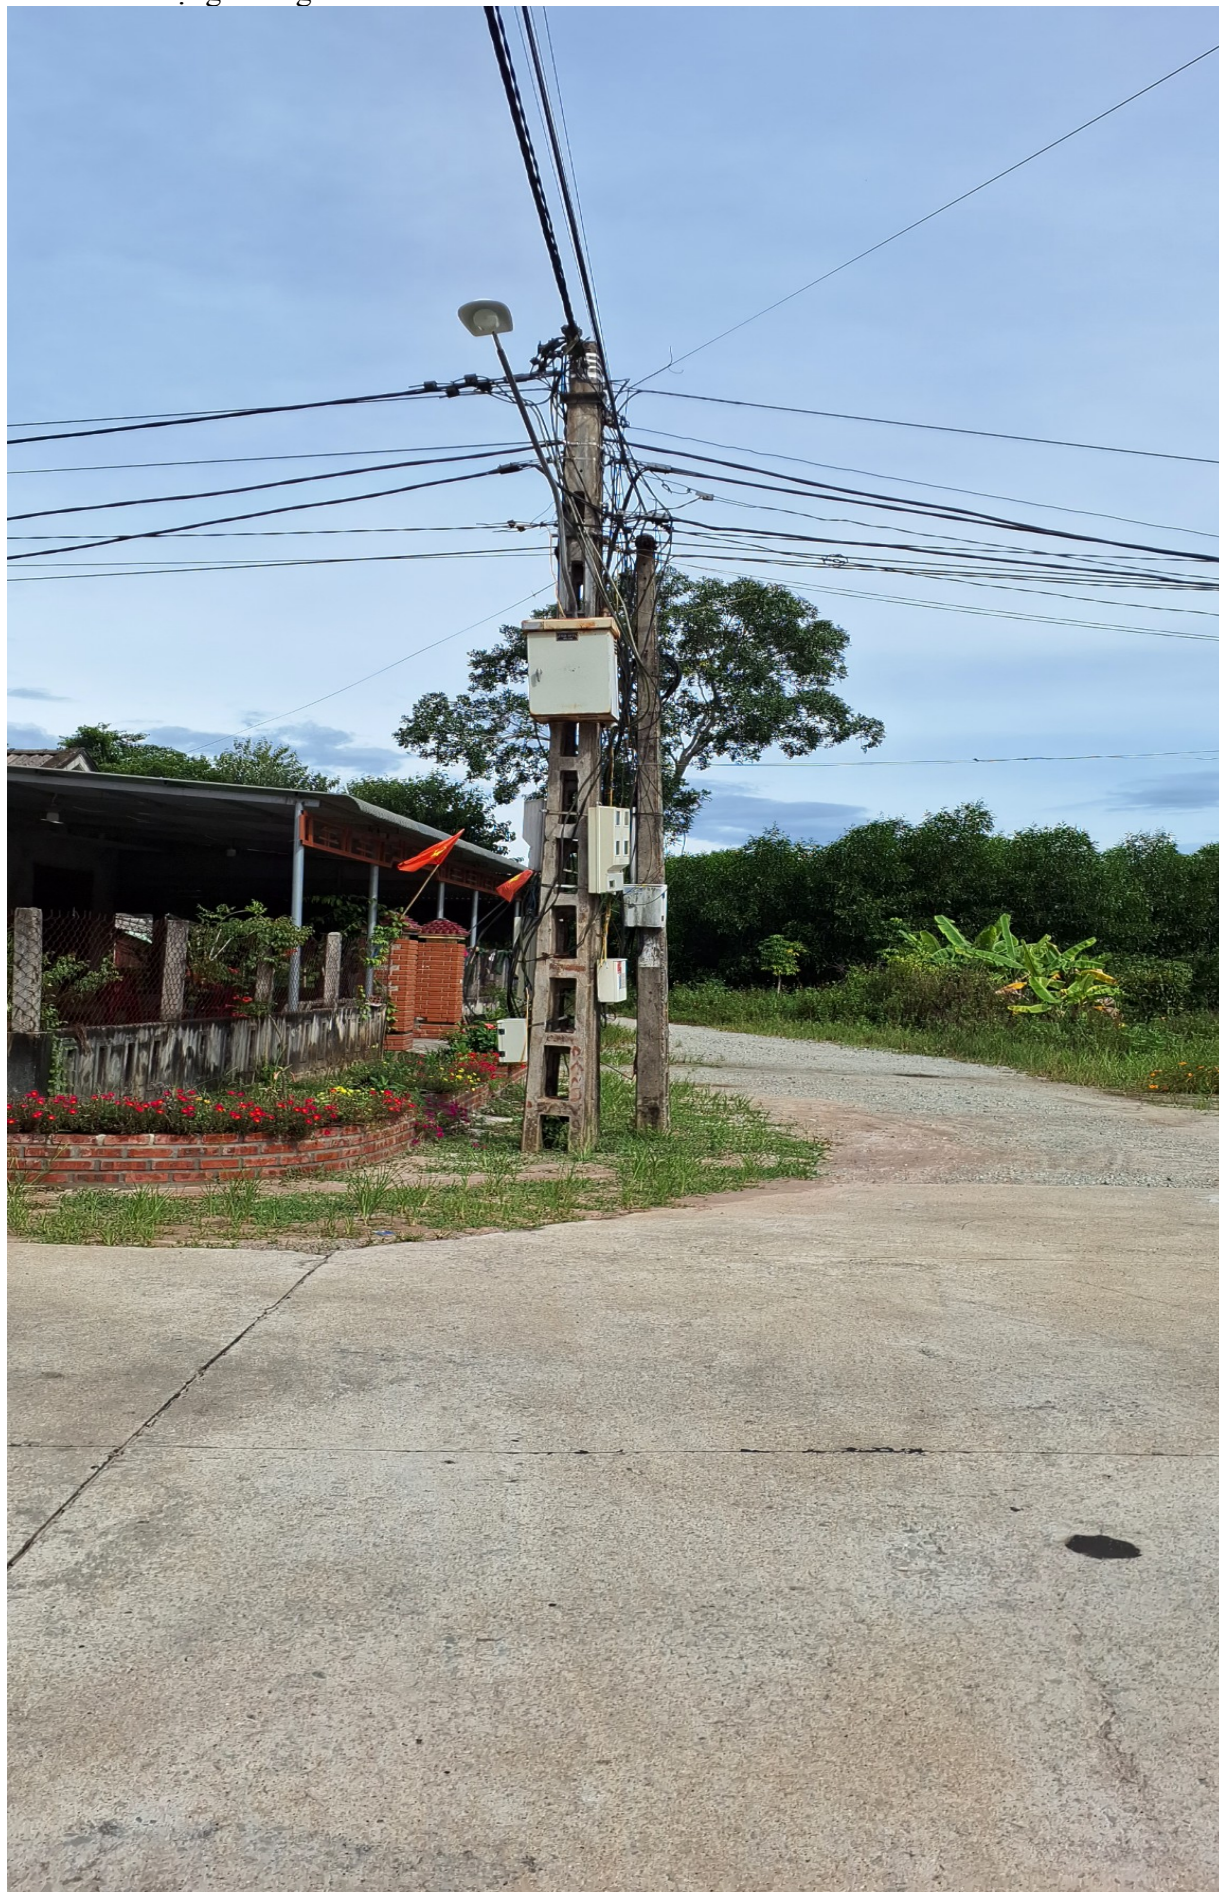
Sau khi mở rộng đường
