**TỜ TRÌNH**  
**Về việc đề nghị hỗ trợ kinh phí khắc phục sạt lở khẩn cấp**  
**các đoạn đê xung yếu trên địa bàn xã Quảng Điền**

## Phụ lục SƠ ĐỒ CÁC VỊ TRÍ SẠT LỖ

(kèm theo Tờ trình số: /TTr-UBND ngày /9/2025 của UBND xã Quảng Điền)

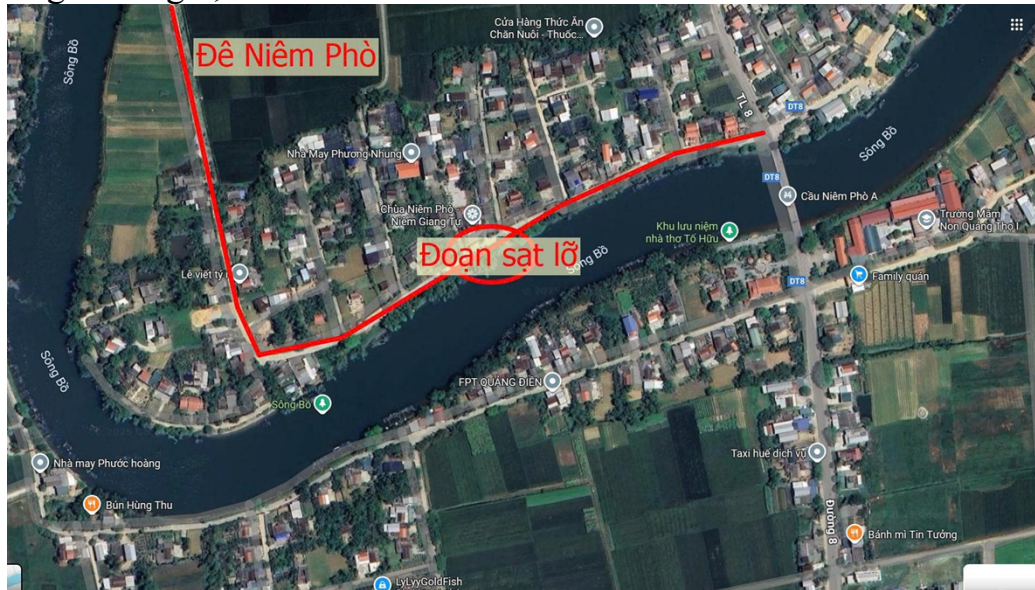
### 1. Thôn Niêm Phò

- Vị trí sạt lở 1: Thôn Niêm Phò, xã Quảng Điền, từ điểm có tọa độ 16.540992, 107.522848 đến điểm có tọa độ 16.541577, 107.523924.
- Hiện trường sạt lở: chiều dài sạt lở khoảng 120m, lấn sâu vào mặt đường giao thông khoảng 1,2m.

Ngoài các vị trí sạt lở đã được khảo sát, đưa vào dự án Kè chống sạt lở Sông Bồ đoạn qua các xã Quảng An, Quảng Thọ, Quảng Phước (cũ), với tổng mức đầu tư 39 tỷ đồng; hiện nay, nhiều vị trí phát sinh mới chưa được lập dự án, cần được khắc phục khẩn cấp, trong đó có đoạn sạt lở ở thôn Niêm Phò dài khoảng 120 m, với kinh phí dự kiến khắc phục khoảng 2,5 tỷ đồng.

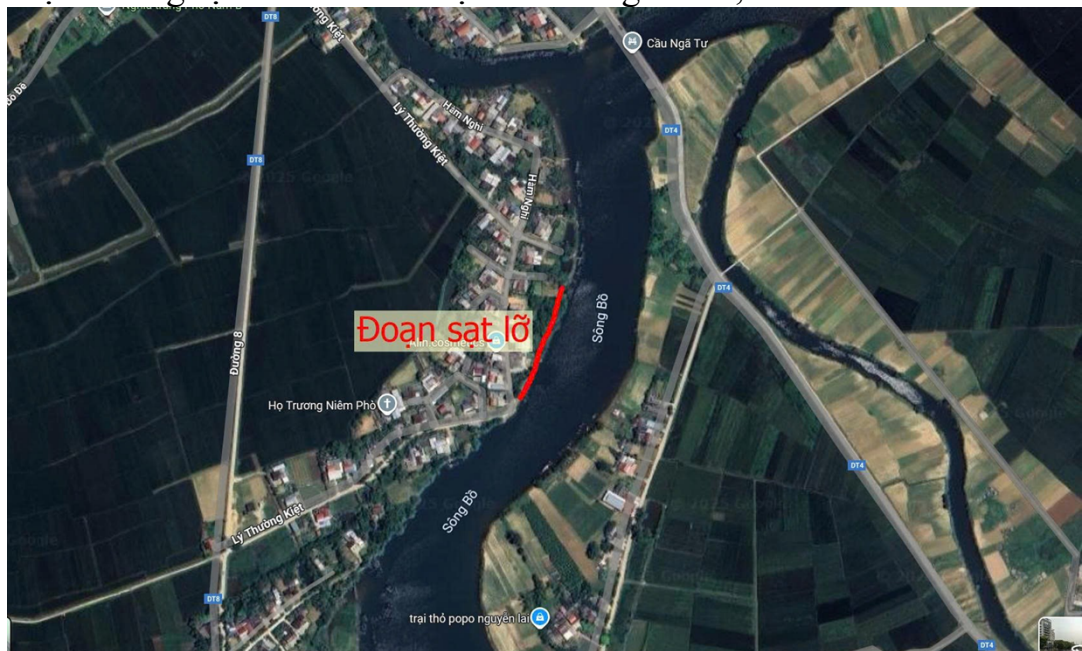
- Vị trí sạt lở 2: Thôn Niêm Phò, xã Quảng Điền, từ điểm có tọa độ 16.554251, 107.532095 đến điểm có tọa độ 16.553231, 107.531628.
- Hiện trường sạt lở: chiều dài sạt lở khoảng 130m, lấn sâu vào nhà dân

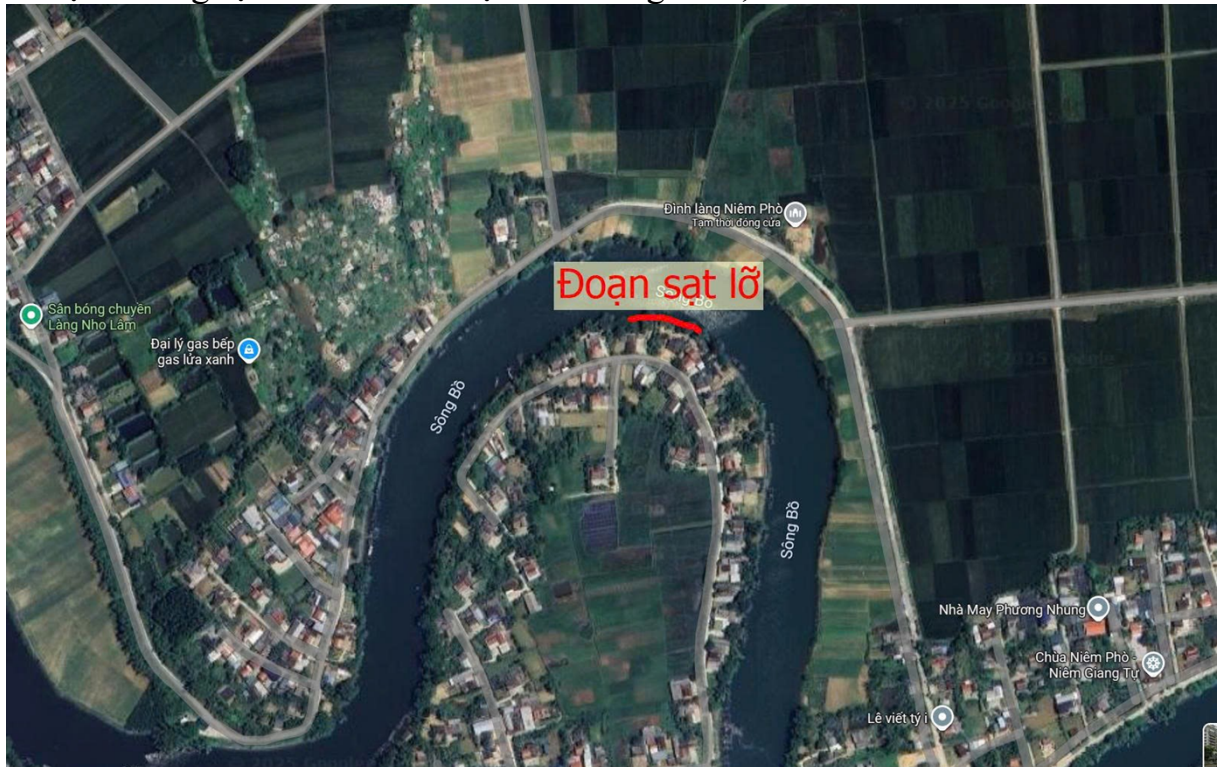
## 2. Thôn Phò Nam

- Vị trí sạt lở: Thôn Phò Nam, xã Quảng Điền, từ điểm có tọa độ 16.544335, 107.519222 đến điểm có tọa độ 16.544165, 107.519742.
- Hiện trường sạt lở: chiều dài sạt lở khoảng 70m, lấn sâu vào nhà dân

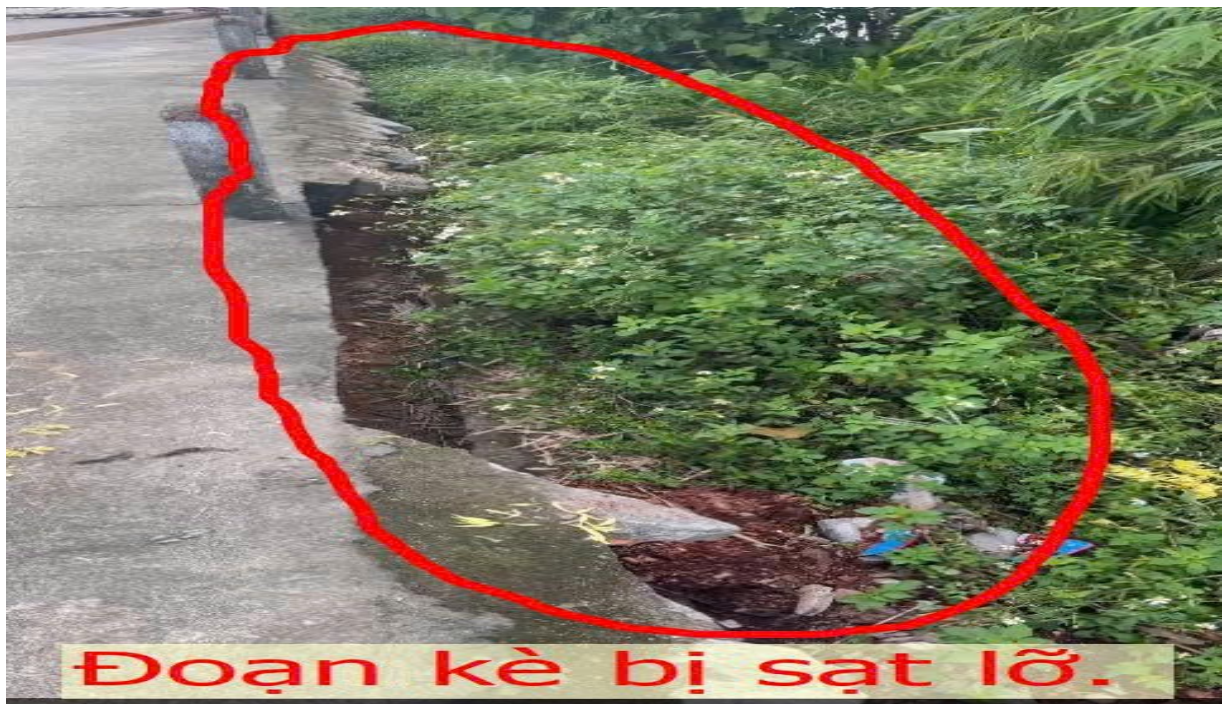
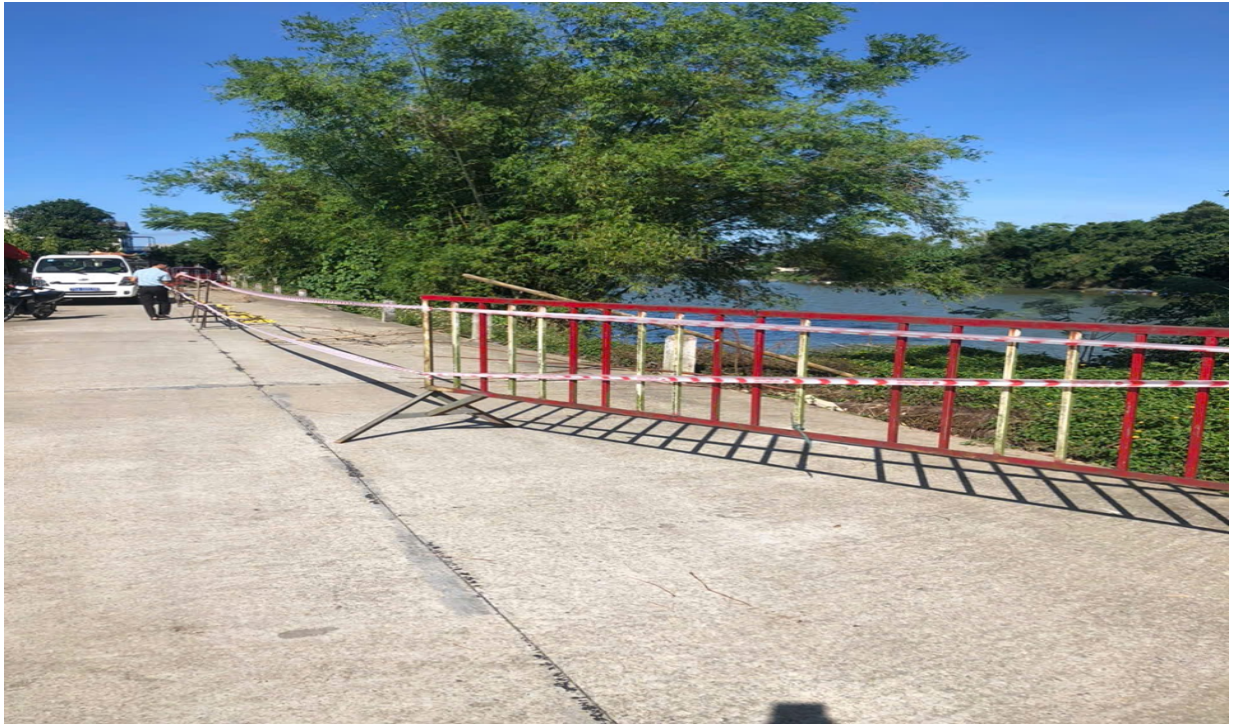
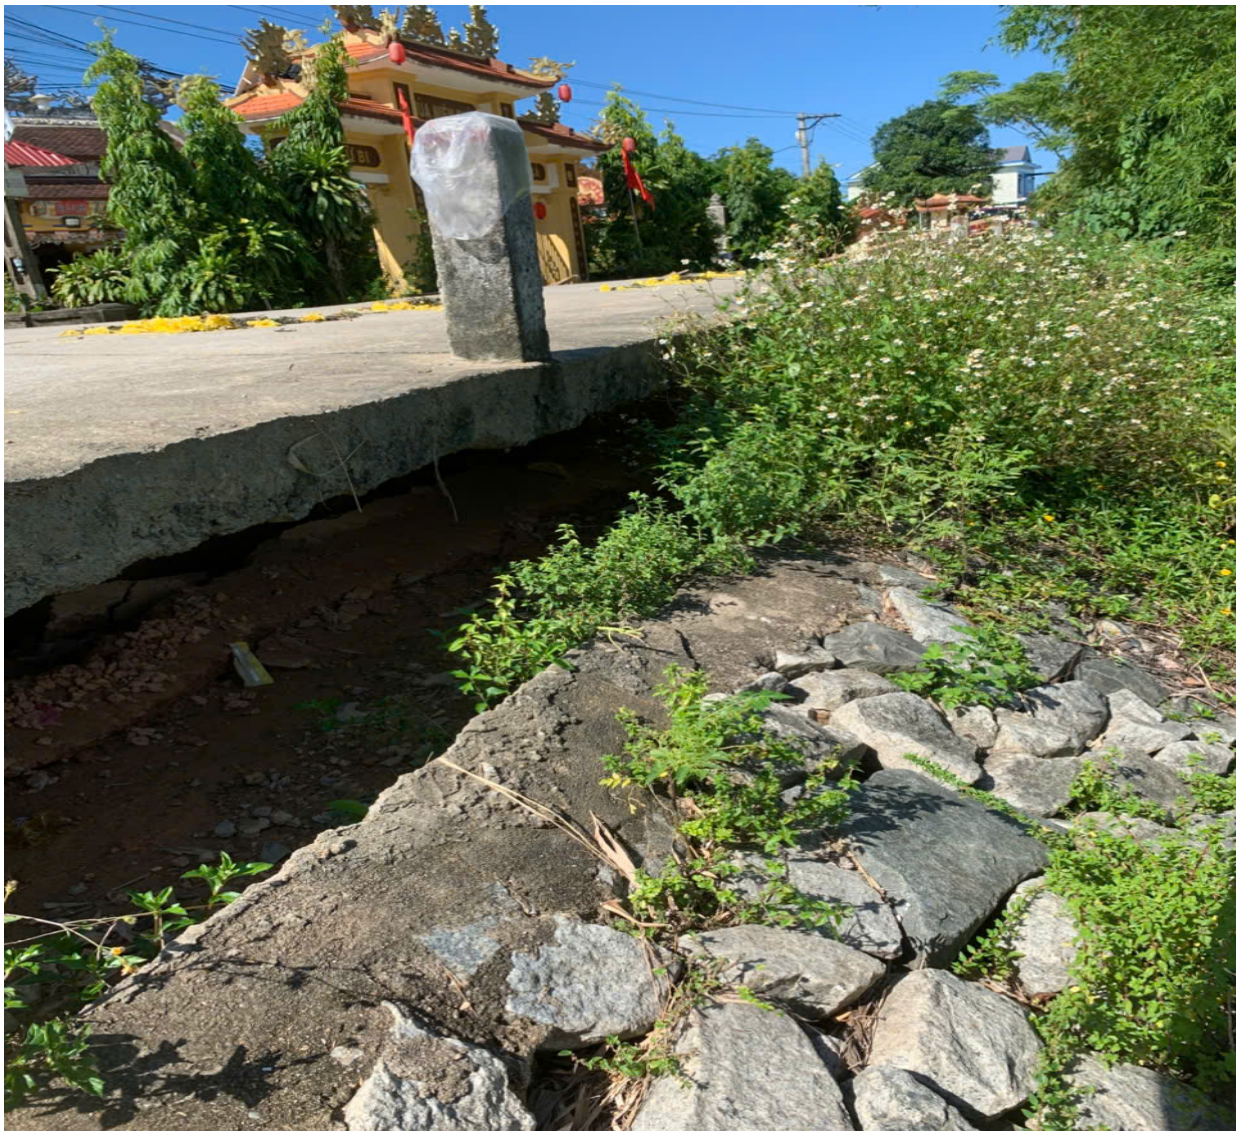
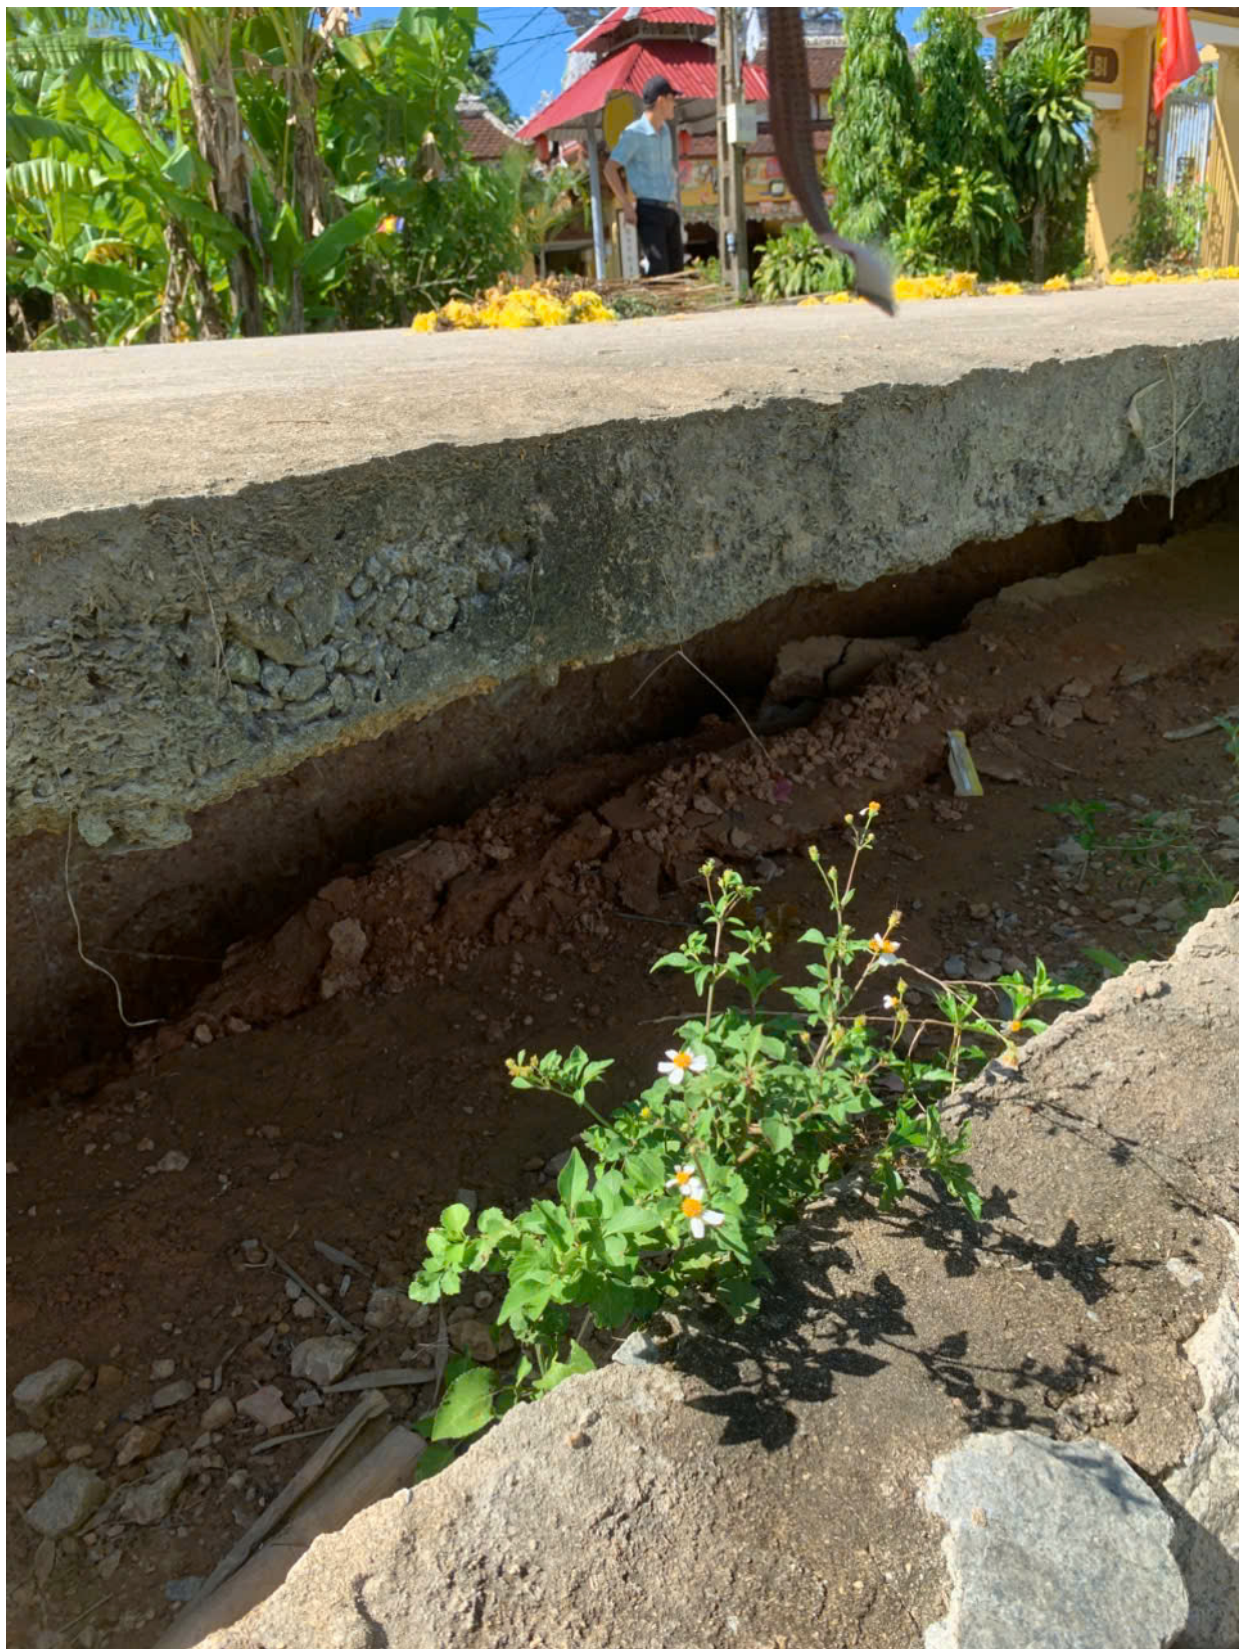
## CÁC HÌNH ẢNH TẠI KHU VỰC SẠT LỞ

Các điểm sạt lở này lấn sâu vào đường giao thông dân sinh và các khu dân cư (điểm sạt lở ở thôn Niêm Phò dài khoảng 120 m, lấn sâu vào mặt đường giao thông khoảng 1,2m; các điểm còn lại sạt lở vào ngay sát nhà dân). Trước mắt, UBND xã đã thực hiện khoanh vùng hiện trường khu vực sạt lở, lắp biển báo, phân luồng giao thông, không cho ô tô, xe có tải trọng lớn lưu thông qua các đoạn đê này; tiến hành khảo sát, cho gia cố tạm thời.
