Số: 04/BC-BQL

### BÁO CÁO

Trả lời các nội dung theo phản ánh của người dân trên  
trang Trung tâm giám sát, điều hành đô thị thông minh

Công trình Đường liên xã Phú Hồ - Phú Lương được đầu tư từ nguồn vốn ngân sách tỉnh. Hiện trạng tuyến đường bê tông xi măng rộng 2,5m đã xuống cấp, có nhiều điểm nứt gãy nguy cơ mất an toàn giao thông, ảnh hưởng không nhỏ đến quá trình đi lại của nhân dân trong vùng. Công trình được đầu tư nâng cấp mặt đường rộng 3,5m bằng BTXM; lề đường rộng mỗi bên 0,75m; nền đường rộng 5m; Chiều dài tuyến đường được đầu tư nâng cấp khoảng 2500m.

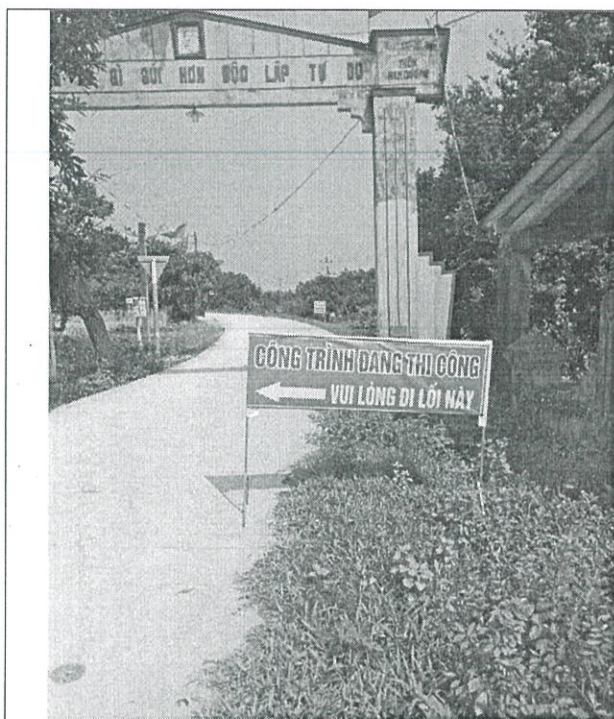
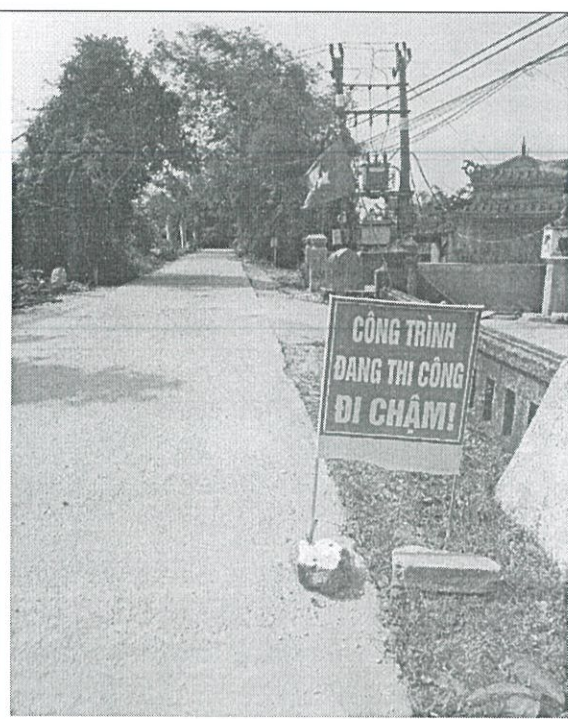
*Một số hình ảnh bố trí biển báo cảnh báo thi công công trình:*

Công trình thi công thuộc tuyến đường liên xã từ xã Phú Hồ đến xã Phú Lương là đường độc đạo có lưu lượng xe chạy tương đối lớn, nhà dân ở hai bên tuyến khá nhiều. Để bảo vệ mặt đường BTXM sau khi đổ, Ban QLDA đã có văn bản gửi địa phương để thông báo cho người dân hạn chế đi lại trên tuyến; Nhà thầu đã bố trí biển báo và rào chắn để cấm phương tiện qua lại. Tuy nhiên, do không có lối tránh khác nên một số phương tiện ô tô, xe máy đã chạy trên mặt đường BTXM mới đổ chưa đạt cường độ, dẫn đến đoạn tuyến khoảng 600m qua địa bàn xã Phú Hồ có hiện tượng bào mòn, tro đá trên bề mặt.

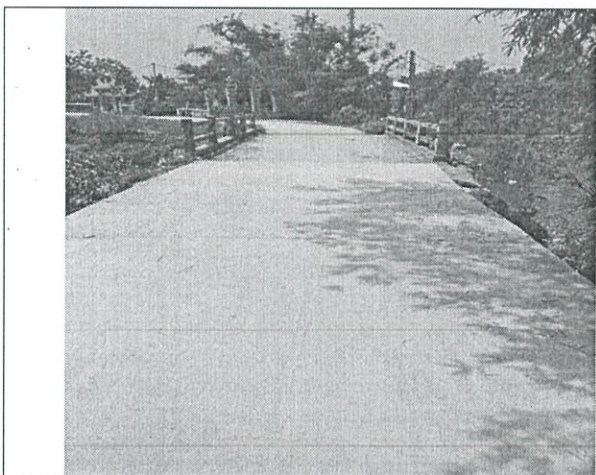
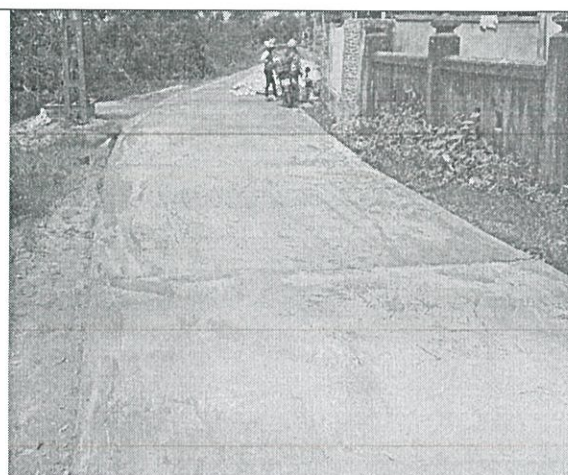
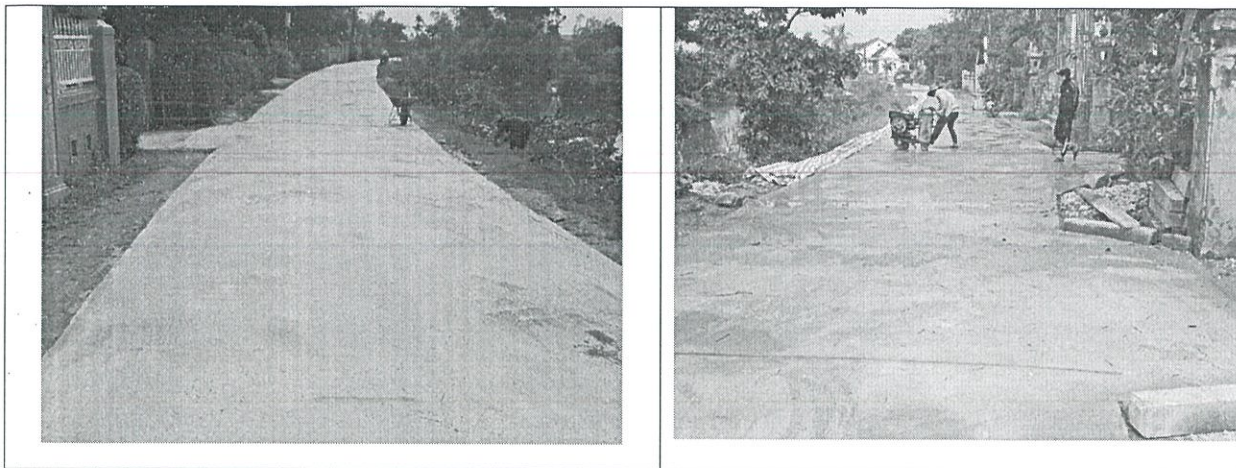
*Một số hình ảnh đổ BTXM mặt đường:*

Để khắc phục xử lý mặt đường đoạn tuyến này, chủ đầu tư và tư vấn giám sát đã yêu cầu nhà thầu thực hiện xử lý đổ BTXM lại mặt đường đoạn tuyến theo Tiêu chuẩn cơ sở TCCS 12 : 2016/TCĐBVN của Tổng cục Đường bộ Việt Nam, nhà thầu đã có kế hoạch đổ BTXM mặt đường trước ngày 24/3/2021, tuy nhiên do ảnh hưởng đợt gió mùa Đông Bắc vừa qua gây nên mưa lớn khu vực miền trung từ ngày 23/3 đến ngày 25/3 nên đã kéo dài kế hoạch thi công.

Quá trình nhà thầu tiến hành cắt, đào một số đoạn mặt đường không đảm bảo để thi công lại đảm bảo theo yêu cầu kỹ thuật và công tác đúc tạo nhám mặt đường một số đoạn trước khi đổ bê tông đã gây ra khó khăn nhất định trong quá trình đi lại của các phương tiện tham gia giao thông là yếu tố khách quan không mong muốn. Nhà thầu đã tiến hành bố trí các biển báo cảnh báo công trình đang thi công – đi chậm để cảnh báo trong quá trình tham gia giao thông đi lại. Hiện nay, công tác vệ sinh đảm bảo, ngày 27/3 vừa qua nhà thầu đã tiến hành đổ BTXM mặt đường đoạn tuyến trên, đã xử lý dứt điểm để đảm bảo thuận lợi trong quá trình tham gia giao thông đi lại của người dân.
